TUNNEL DU CHAMBON

REUNION DU 11 MAI 2015

ANALYSE DU PHENOMENE GEOLOGIQUE

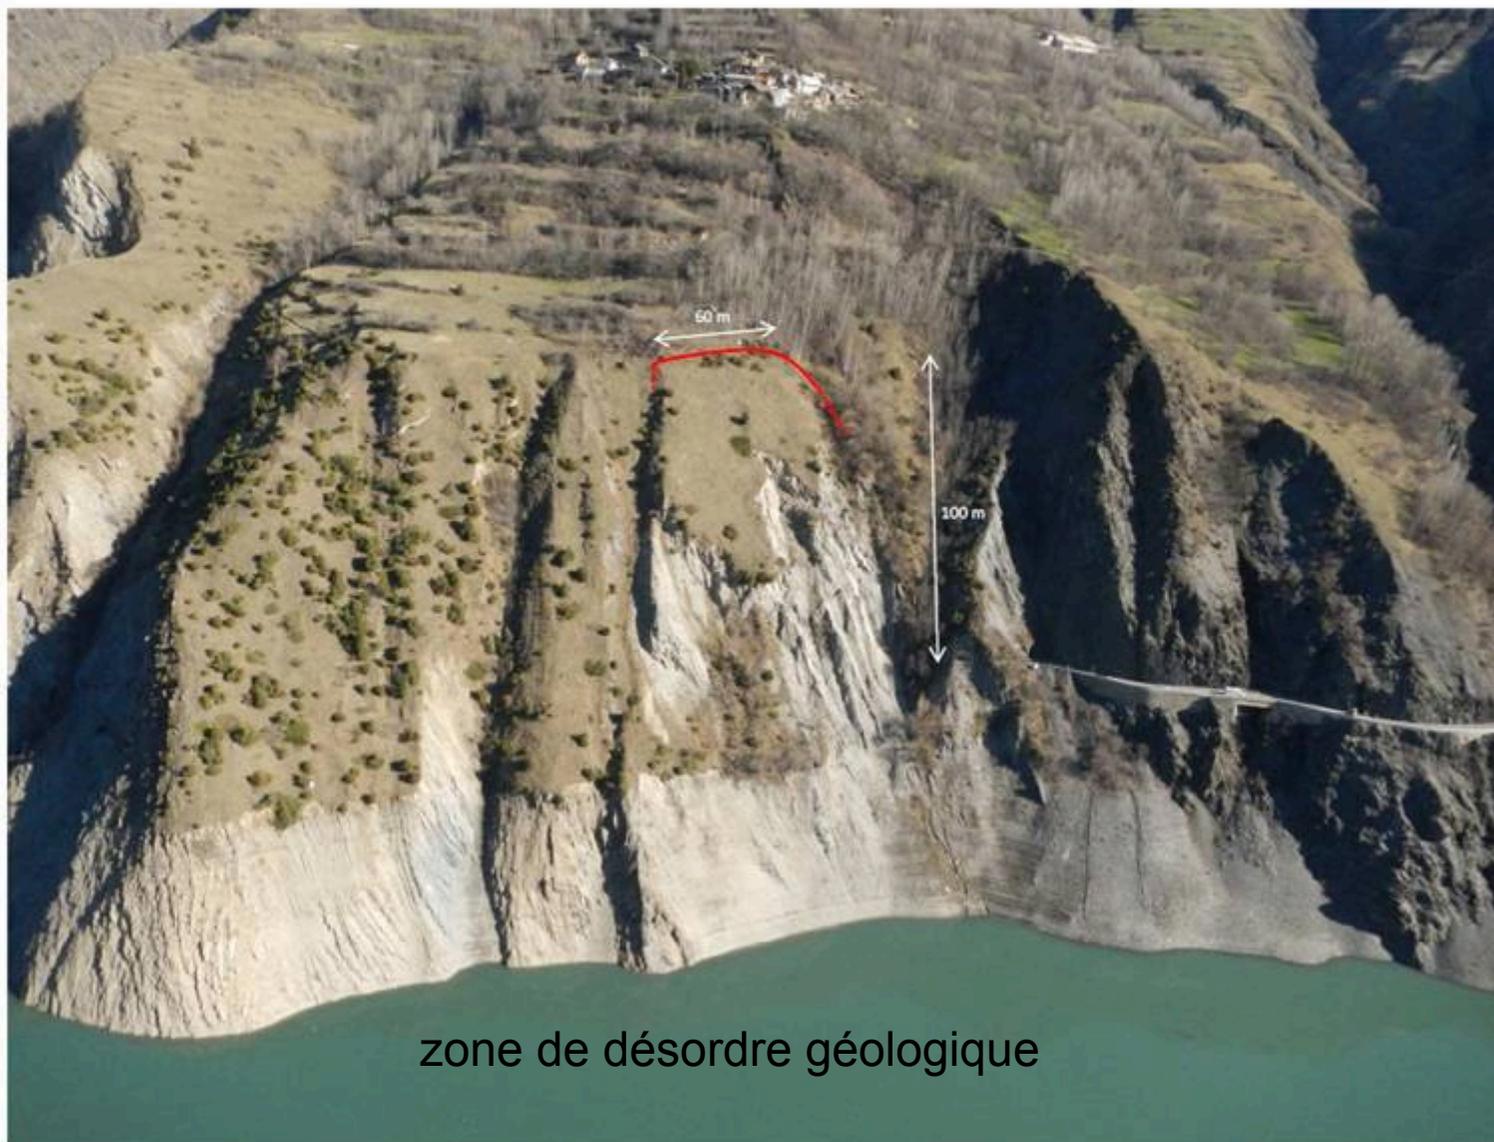
zone de désordre géologique

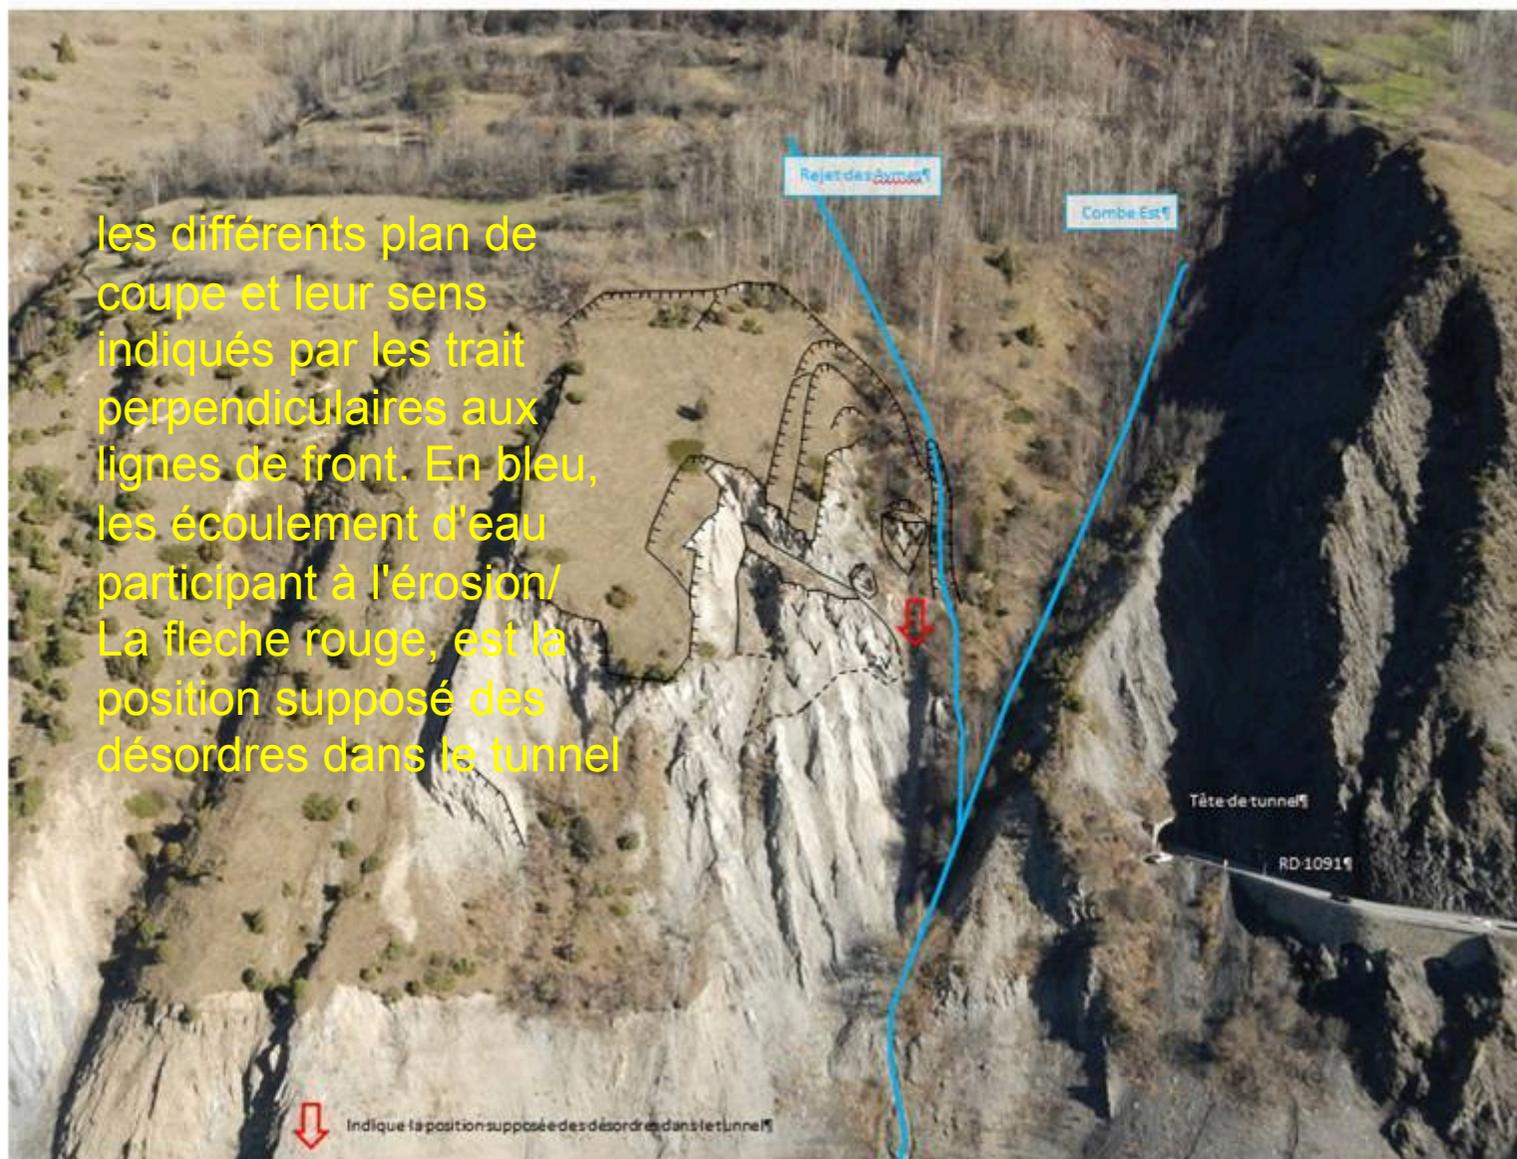
les différents plan de coupe et leur sens indiqués par les trait perpendiculaires aux lignes de front. En bleu, les écoulement d'eau participant à l'érosion/ La fleche rouge, est la position supposé des désordres dans le tunnel

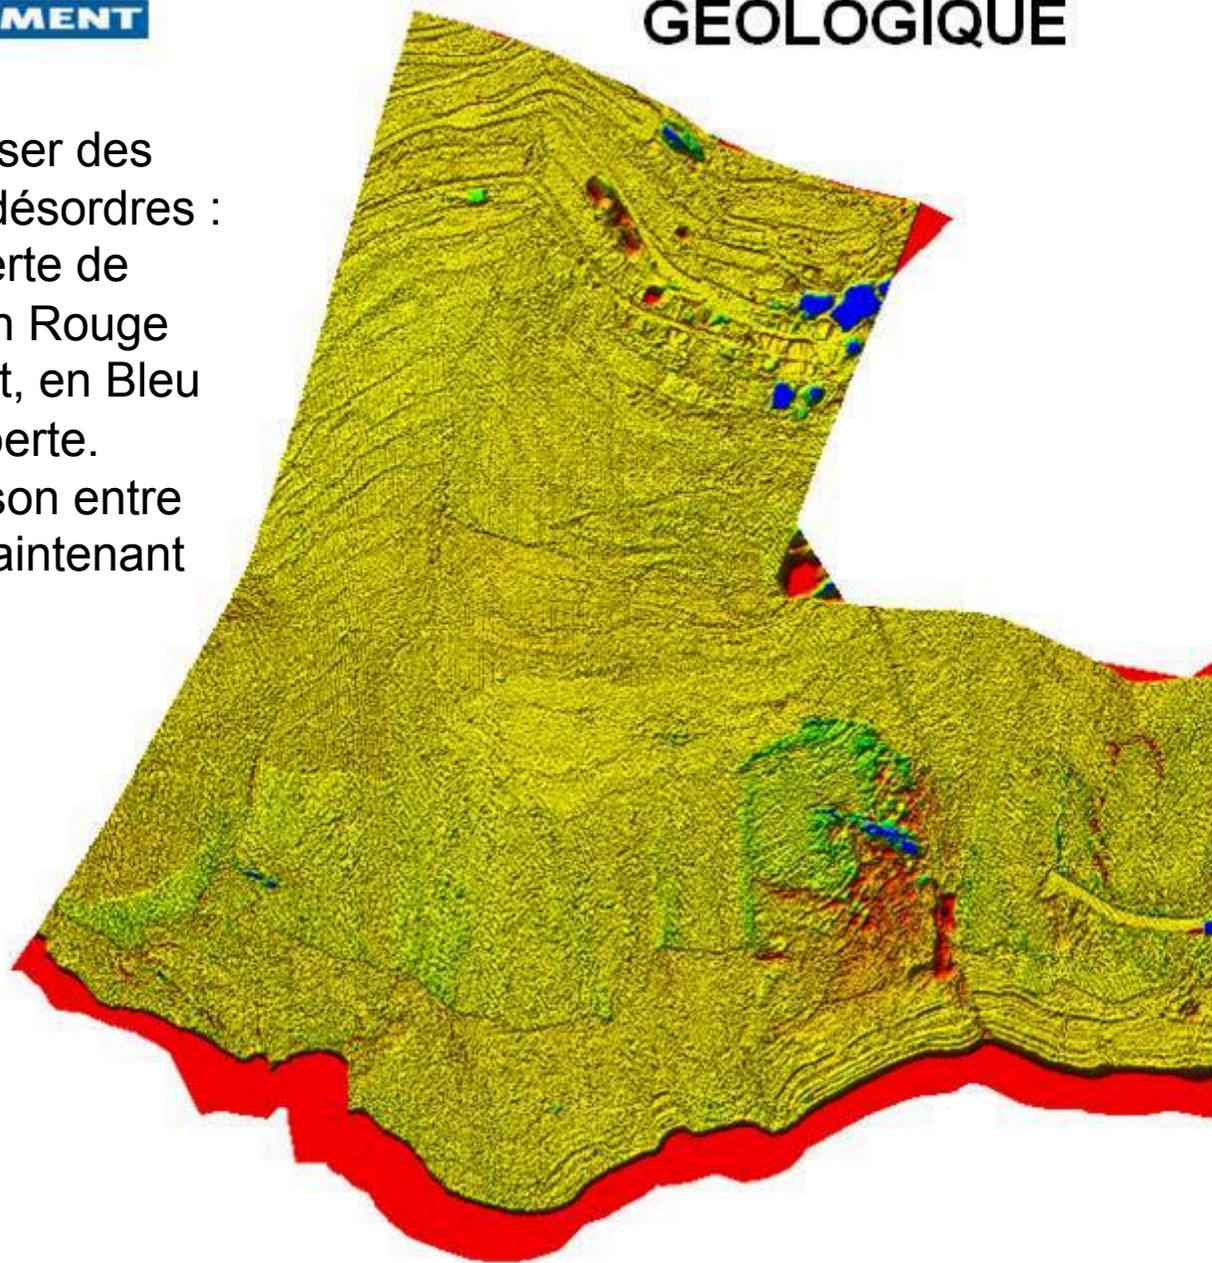
Analyse laser des zones de désordres :
En vert, perte de matière, en Rouge gonflement, en Bleu très forte perte.
Comparaison entre 2010 et maintenant

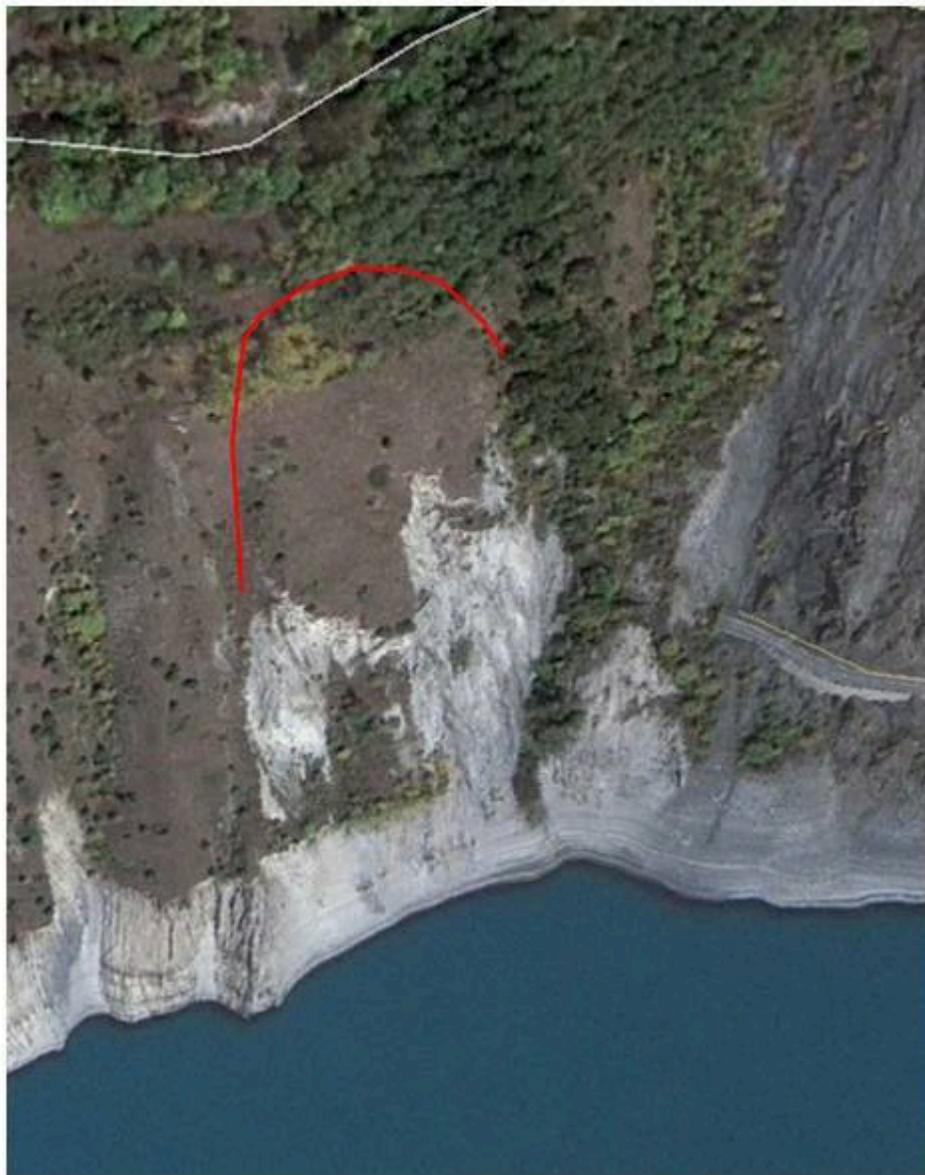
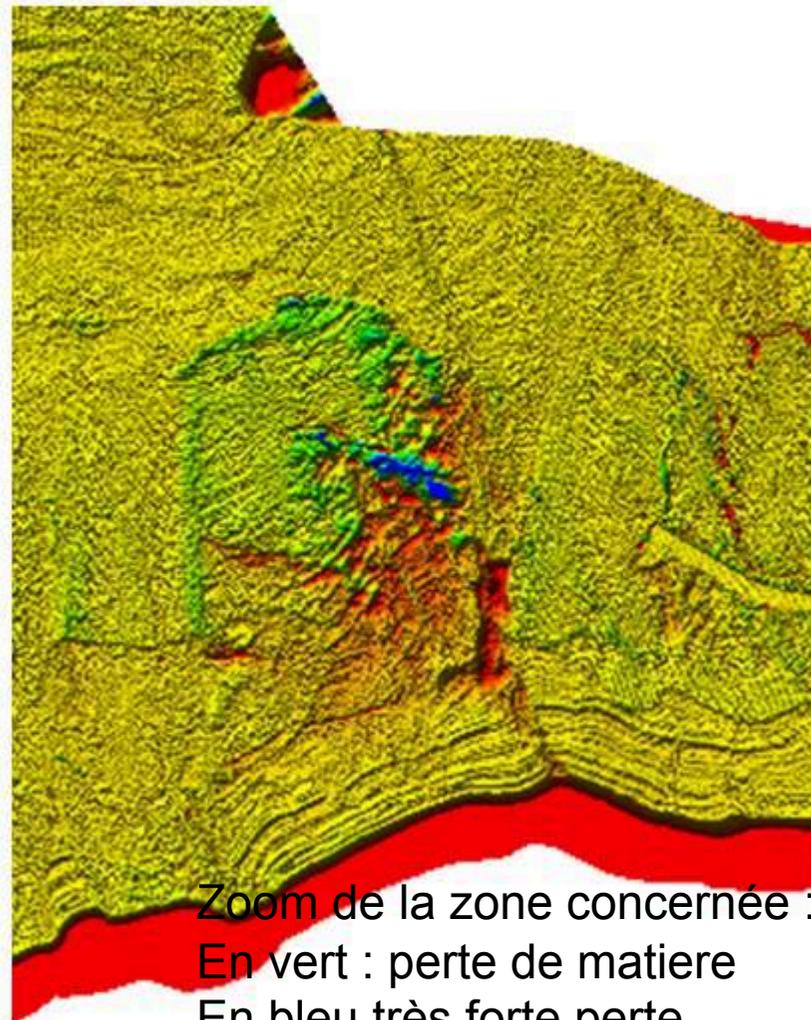
Zoom de la zone concernée :
En vert : perte de matiere
En bleu très forte perte,
En rouge gonflement du à la reptation du terrain

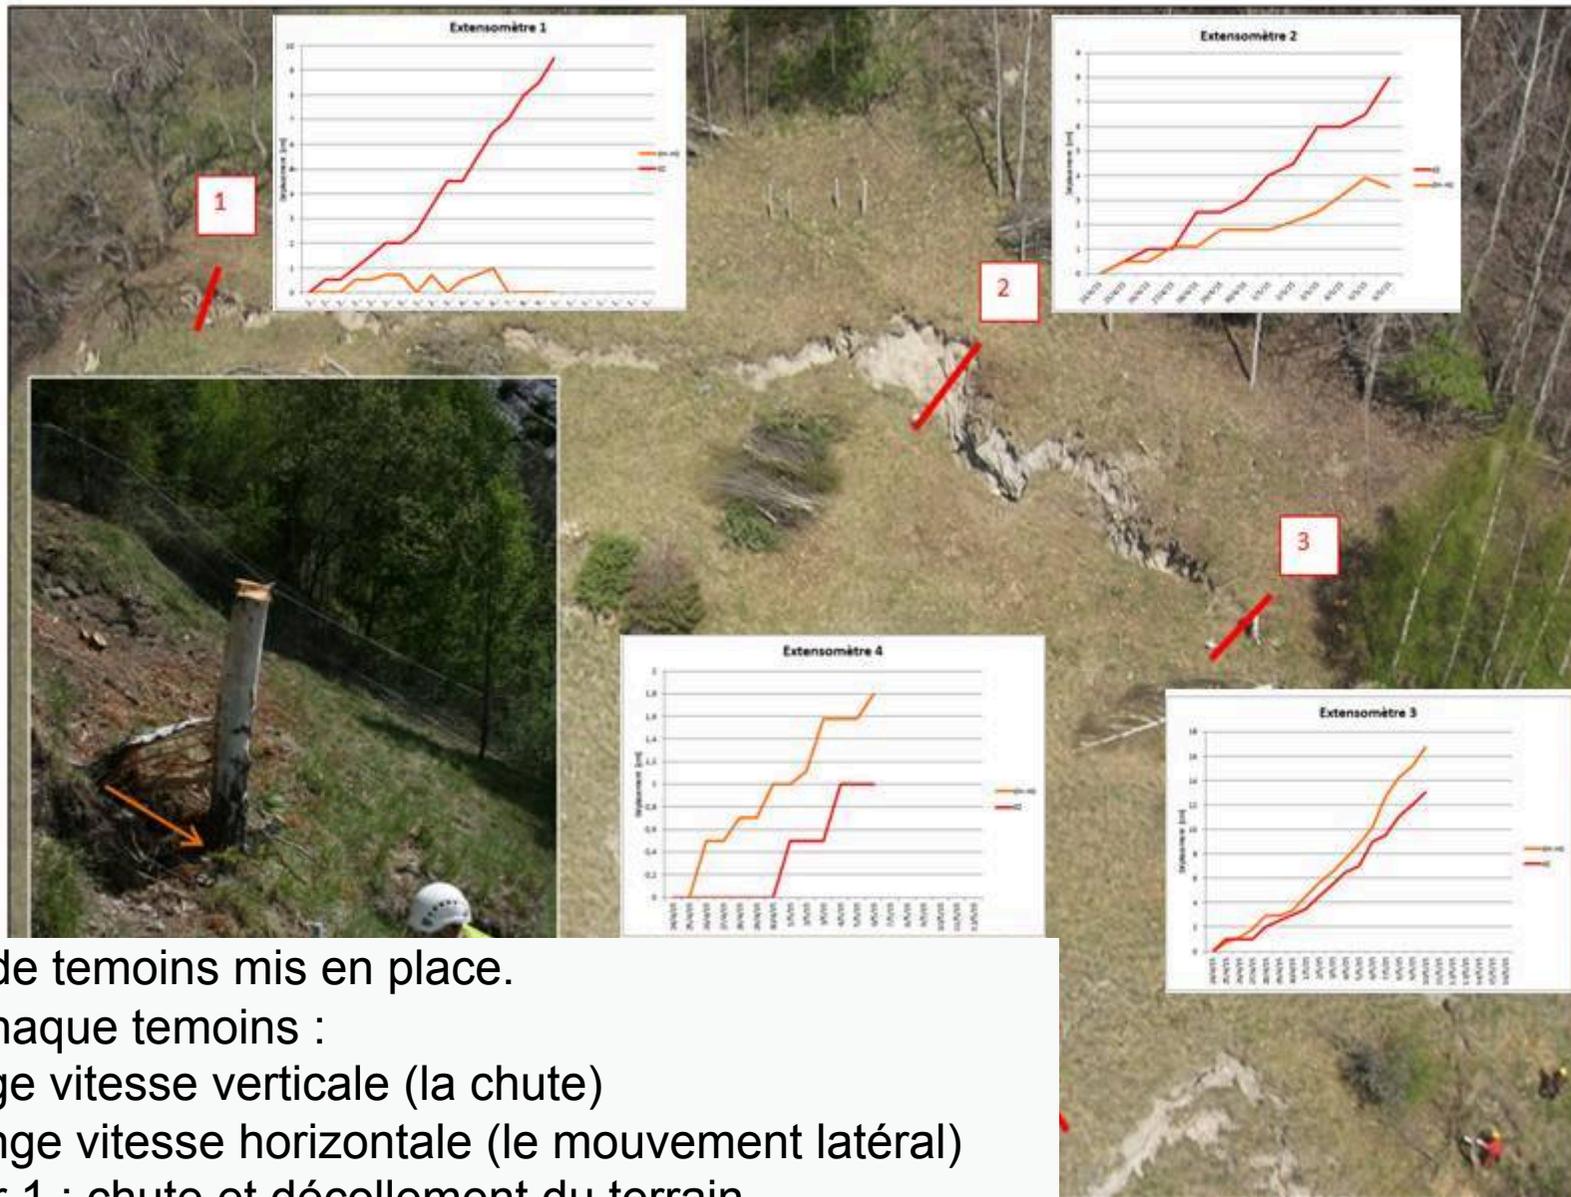
Photo de temoins mis en place.

capteur 1 : chute et décollement du terrain..

- ☞ **Nécessité de poursuivre l'instrumentation**
 - au niveau du tunnel**
 - en pied de versant**
 - en amont de la zone de désordres**

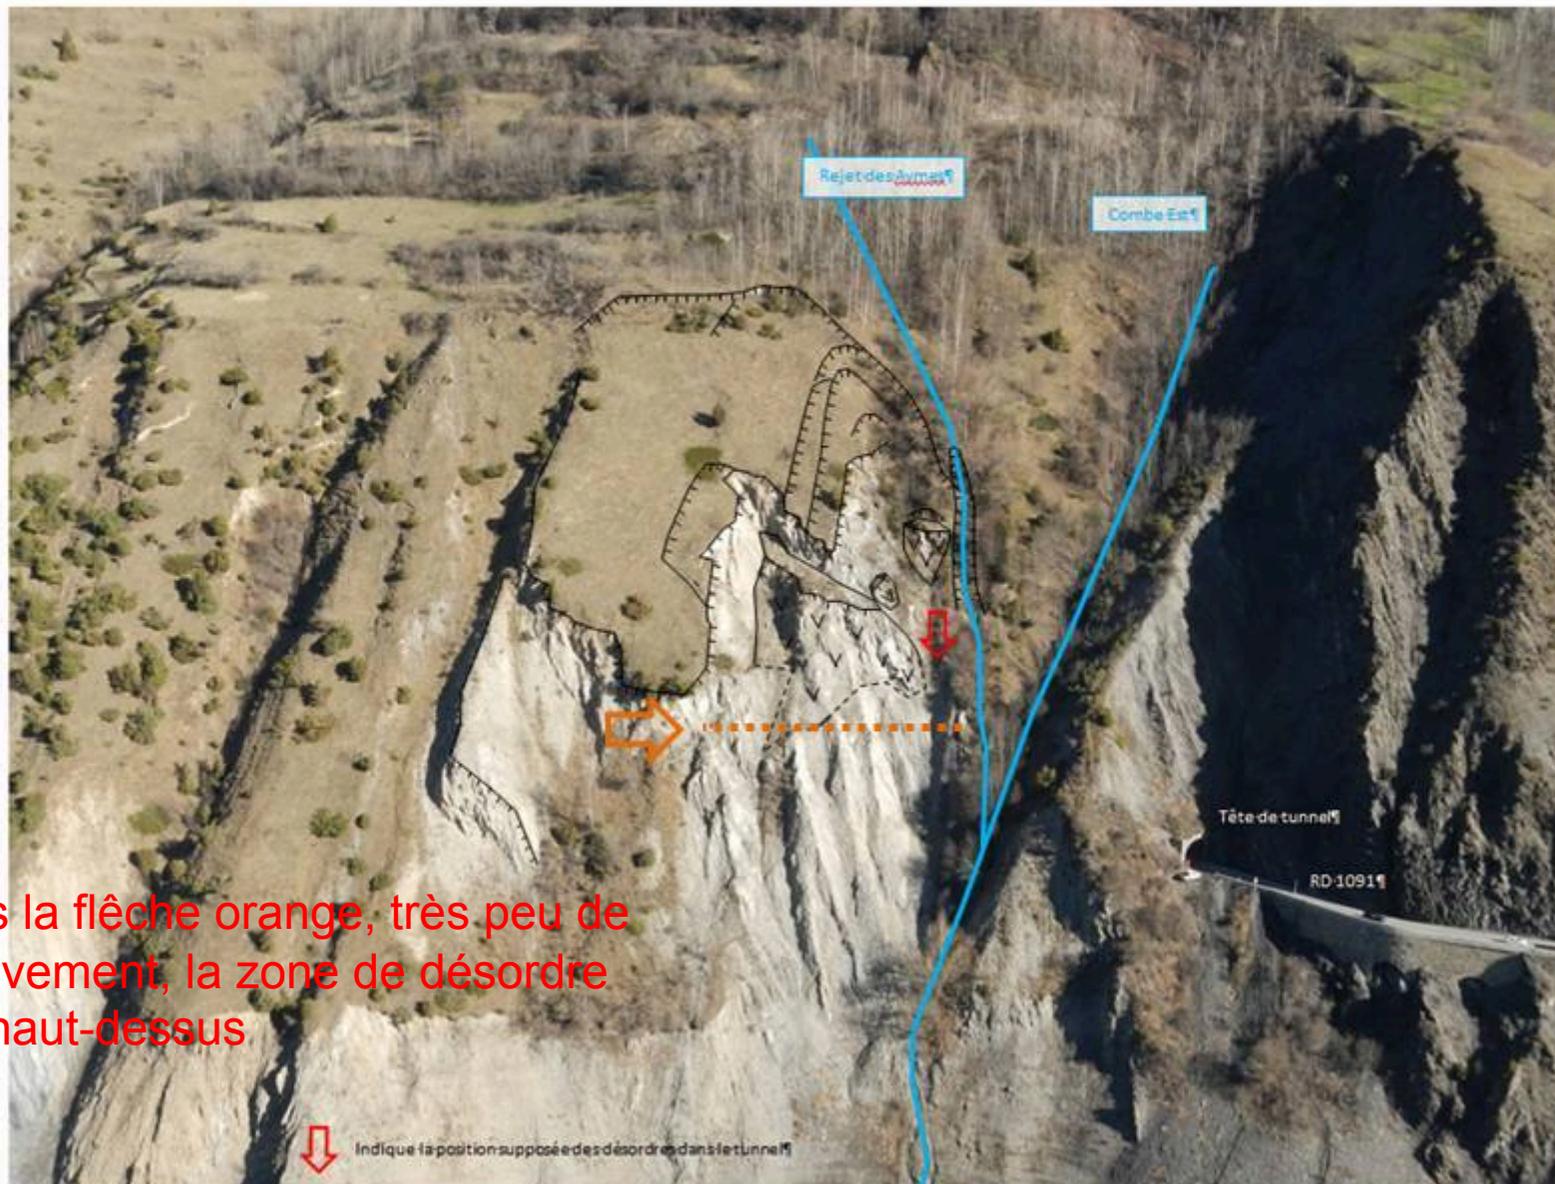
sous la flèche orange, très peu de mouvement, la zone de désordre est haut-dessus

Indique la position supposée des désordres dans le tunnel

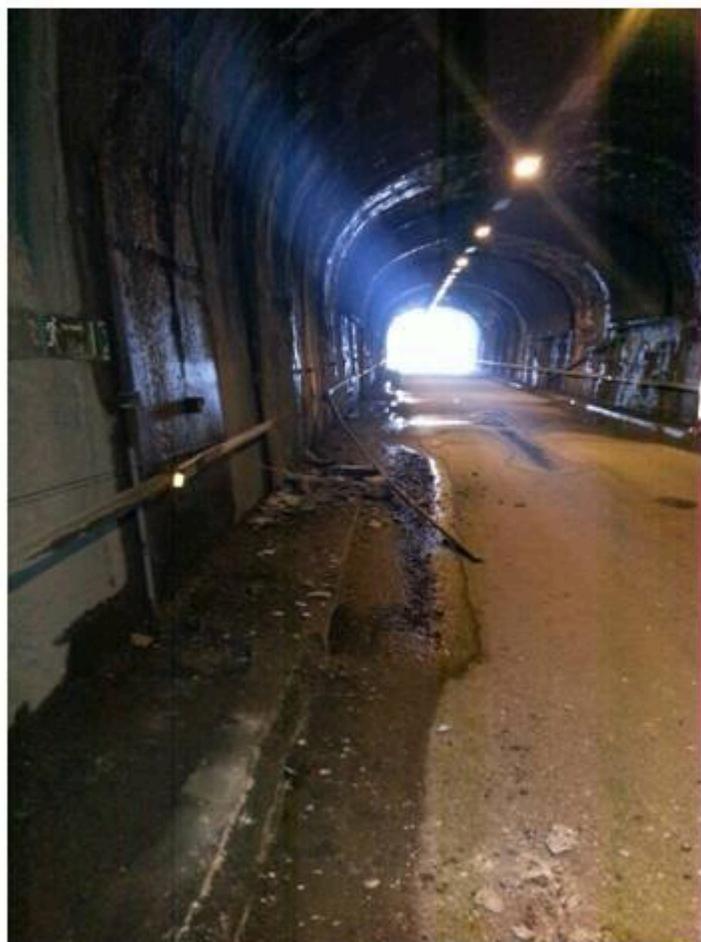
Ecaille béton 1m² tombée en notre présence le 16 avril

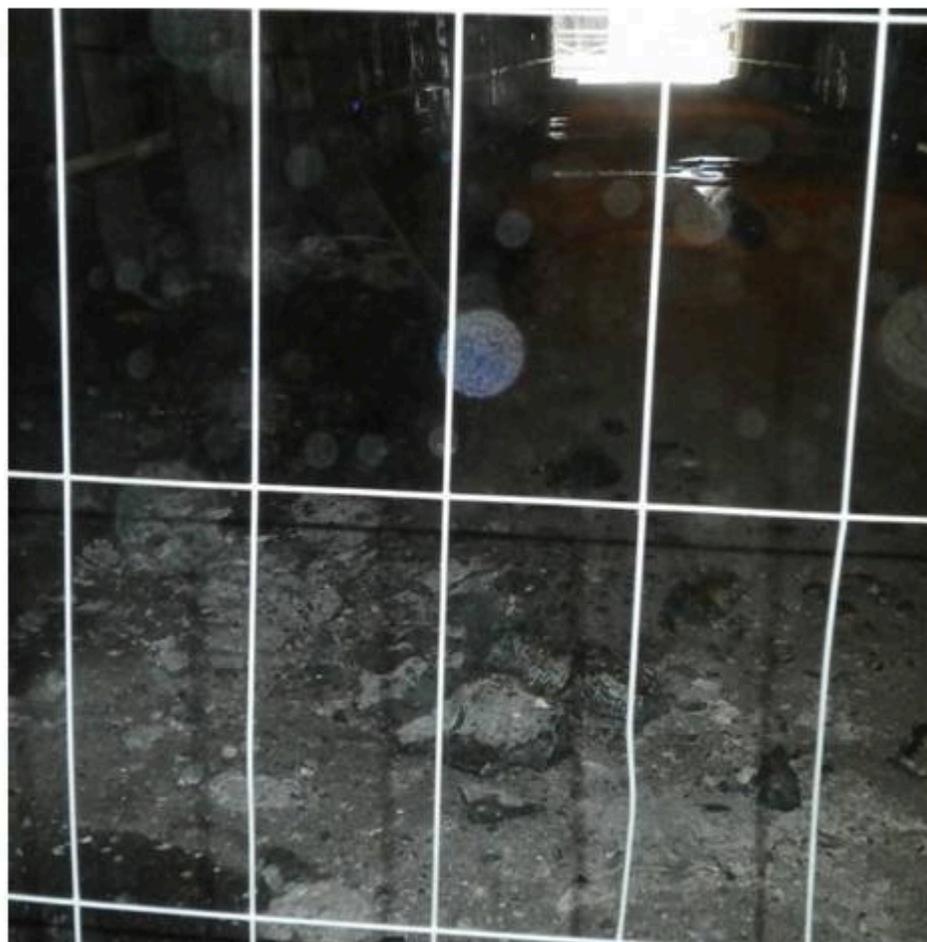
Ecaille béton 2m² tombée en notre présence le 21 avril

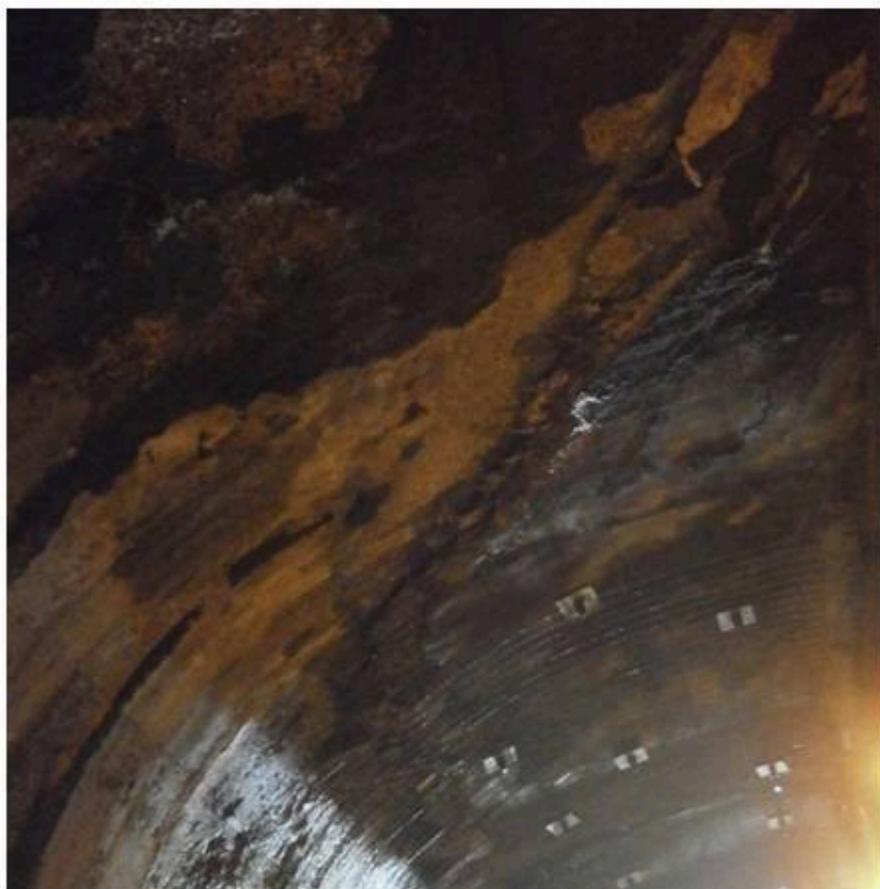
PM 77: augmentation forte fracture côté montagne, nombreux blocs instables

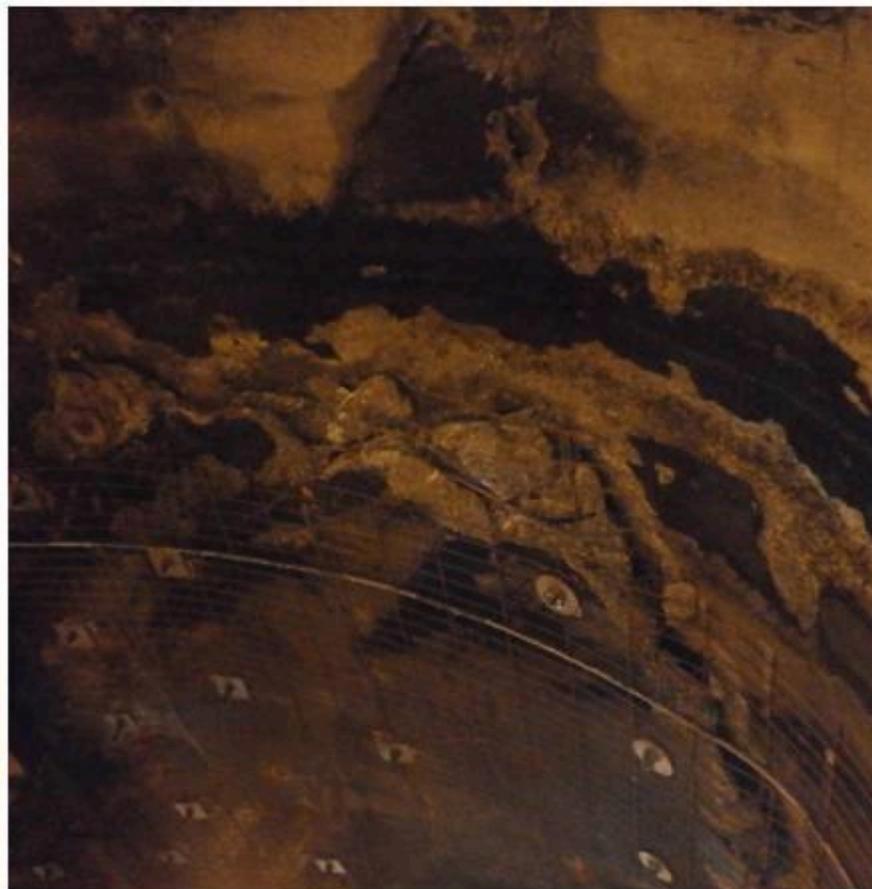
PM 77: augmentation forte fracture côté lac, nombreux blocs béton instables

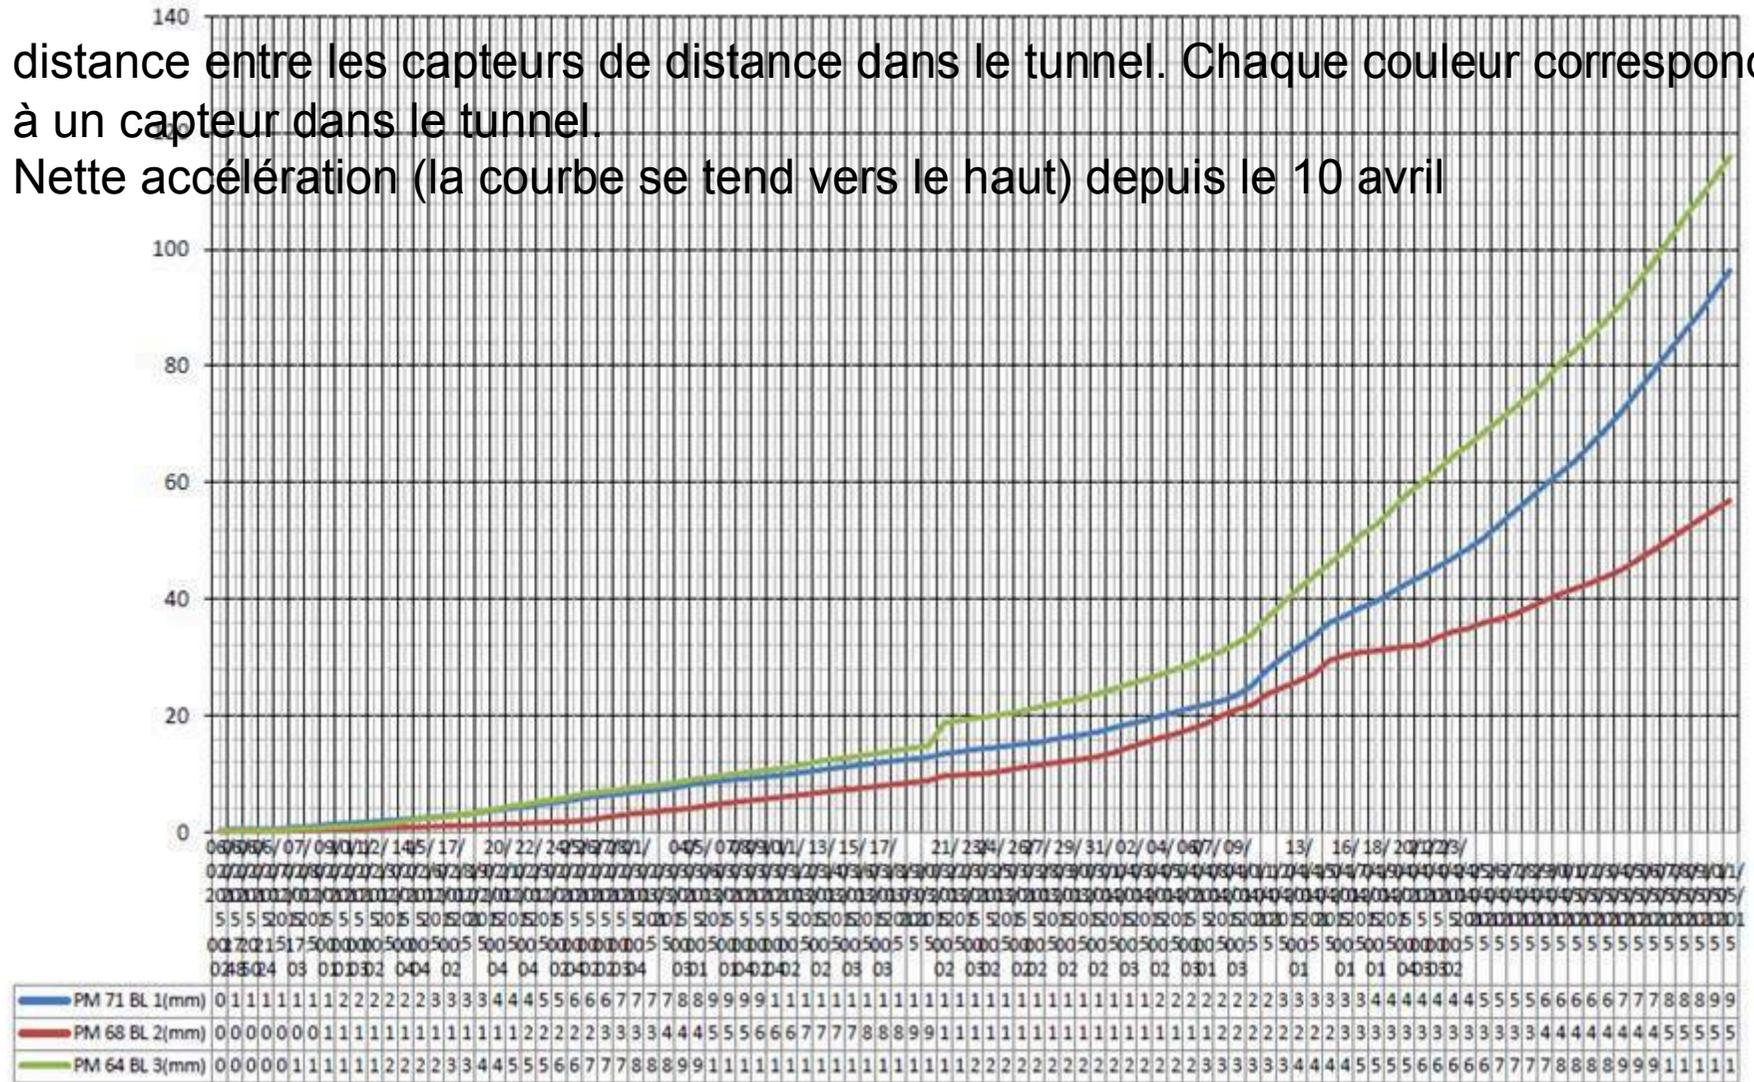
distance entre les capteurs de distance dans le tunnel. Chaque couleur correspond à un capteur dans le tunnel.
 Nette accélération (la courbe se tend vers le haut) depuis le 10 avril
