TUNNEL DU CHAMBON

REUNION DU 11 MAI 2015

ANALYSE DU PHENOMENE GEOLOGIQUE

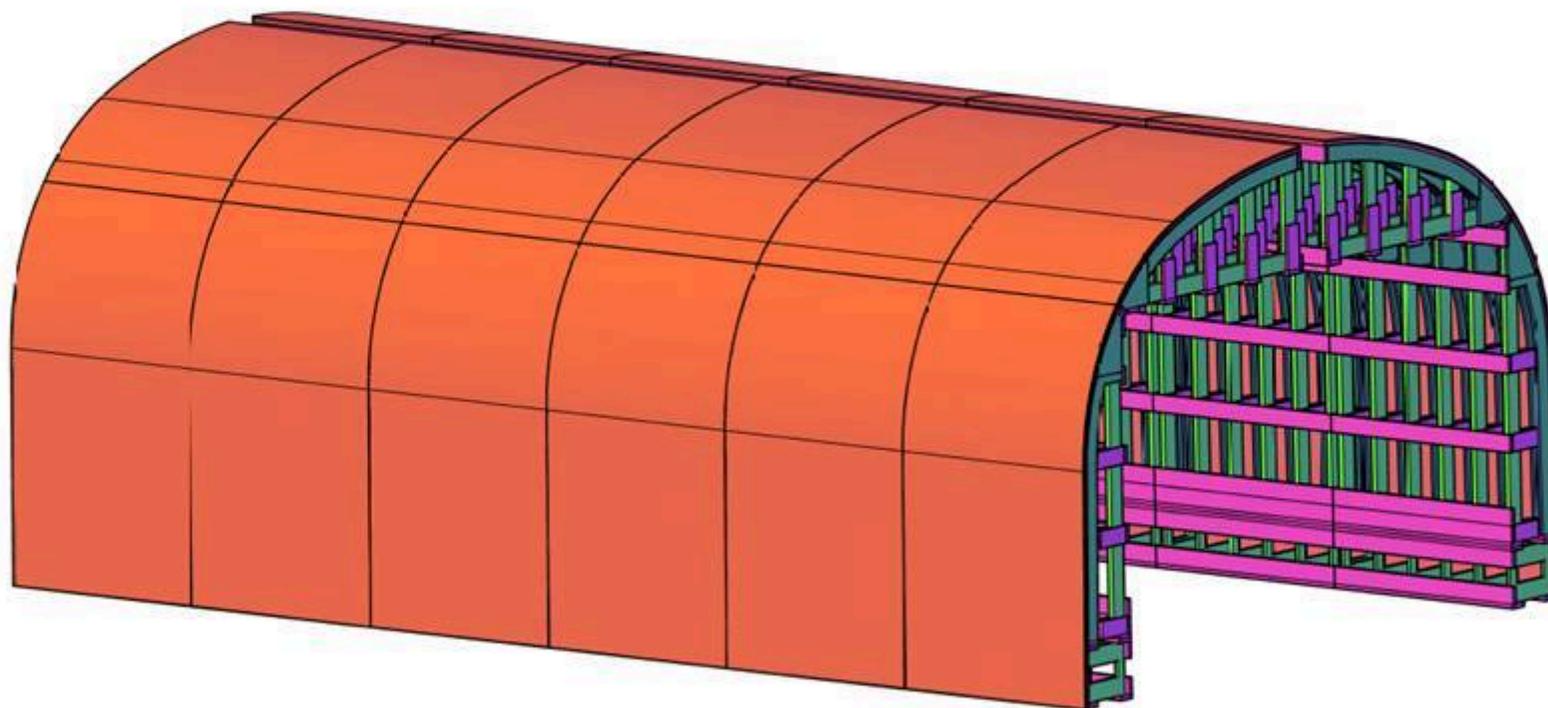
Coffrage intrados - Modélisation des 12 ml d'outil bois

coffrage qui sera mis en place

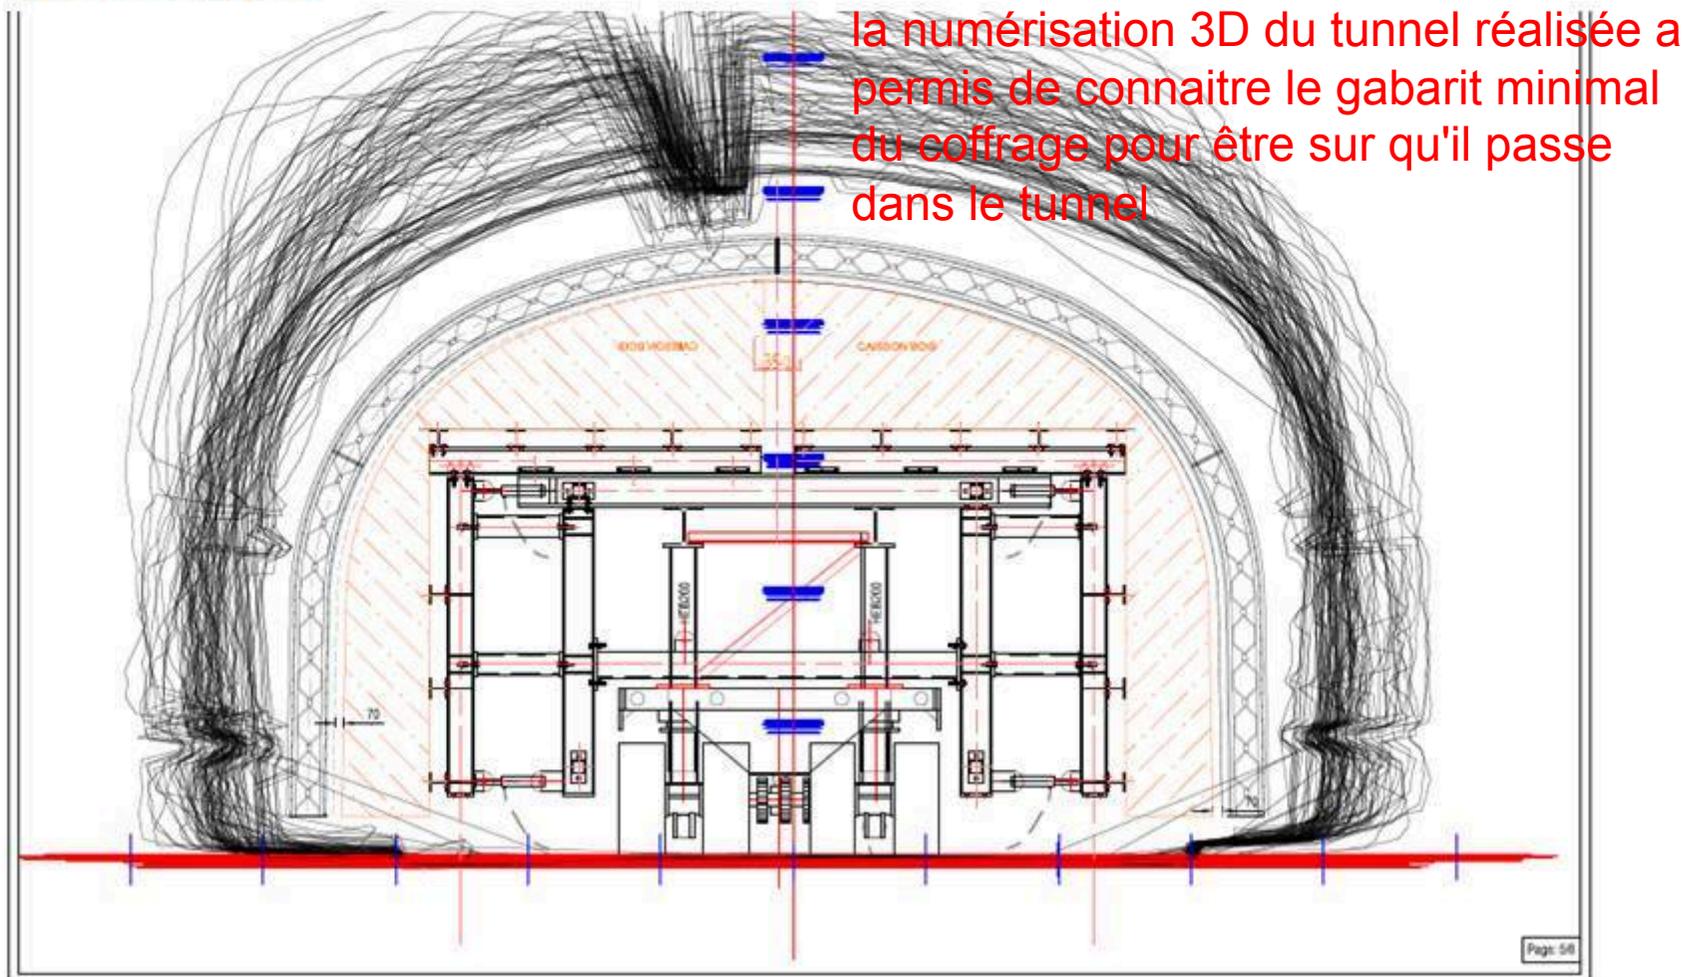
Ripage du coffrage sur camion à vérin, depuis la tête de tunnel Bourg d'Oisans
A nécessité un relevé scanner du tunnel pour que le gabarit puisse passer
jusqu'à la zone

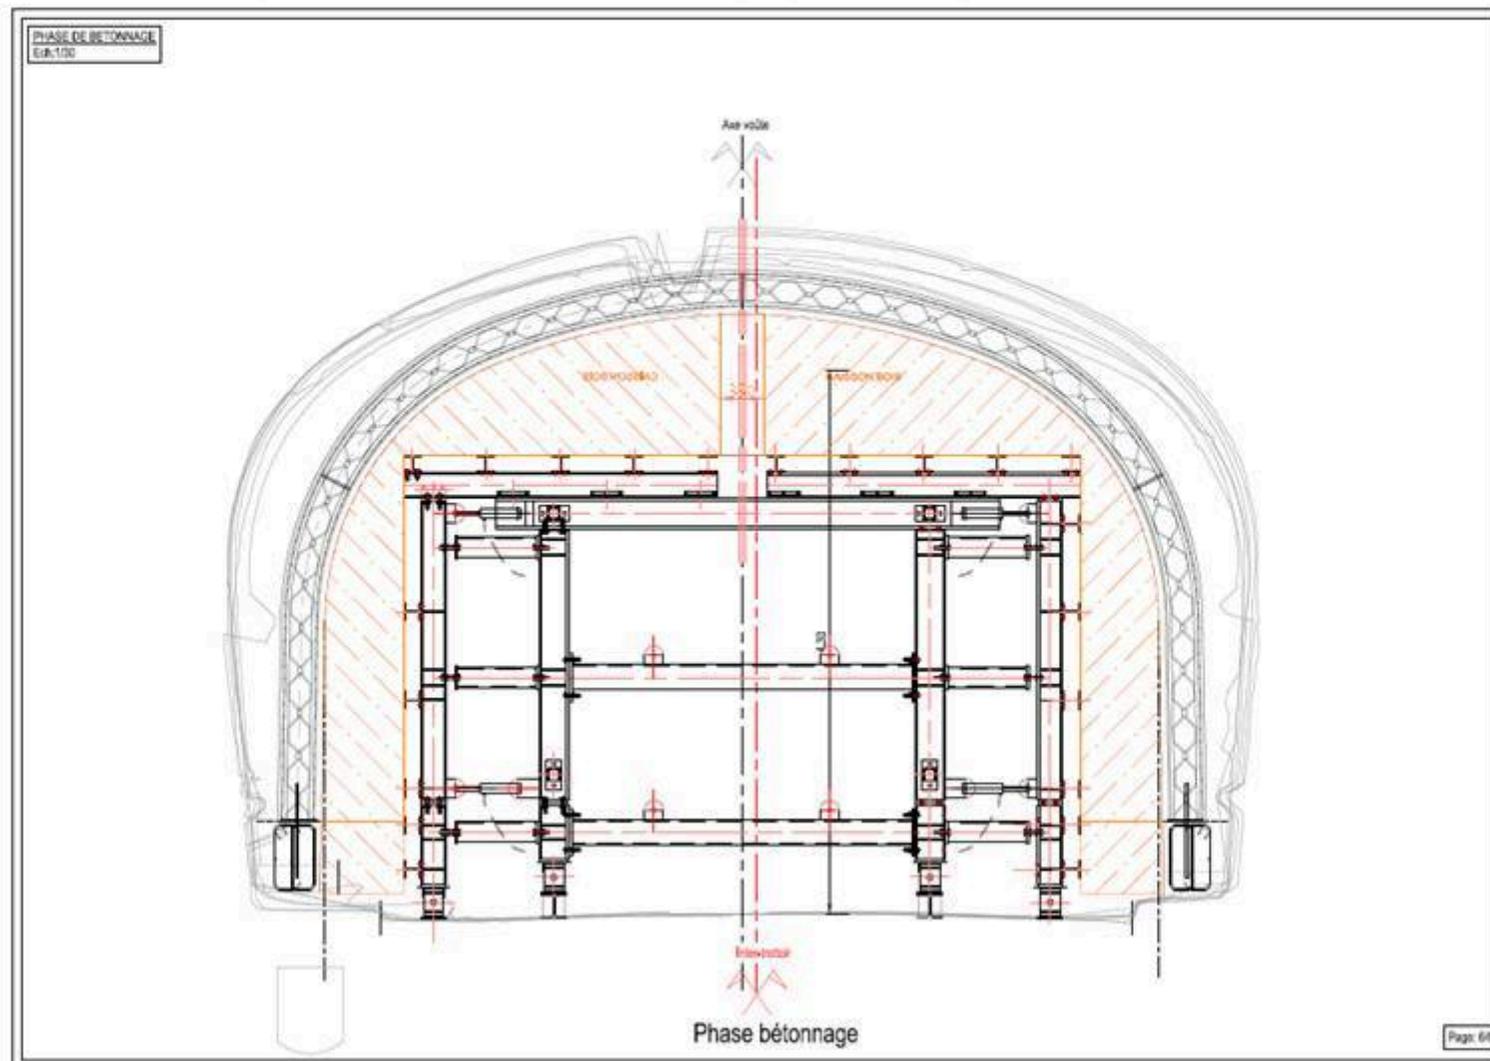
Calage du coffrage sur chaussée dans la zone des désordres, environ 330T à reprendre lors du bétonnage pour un plot de 12m

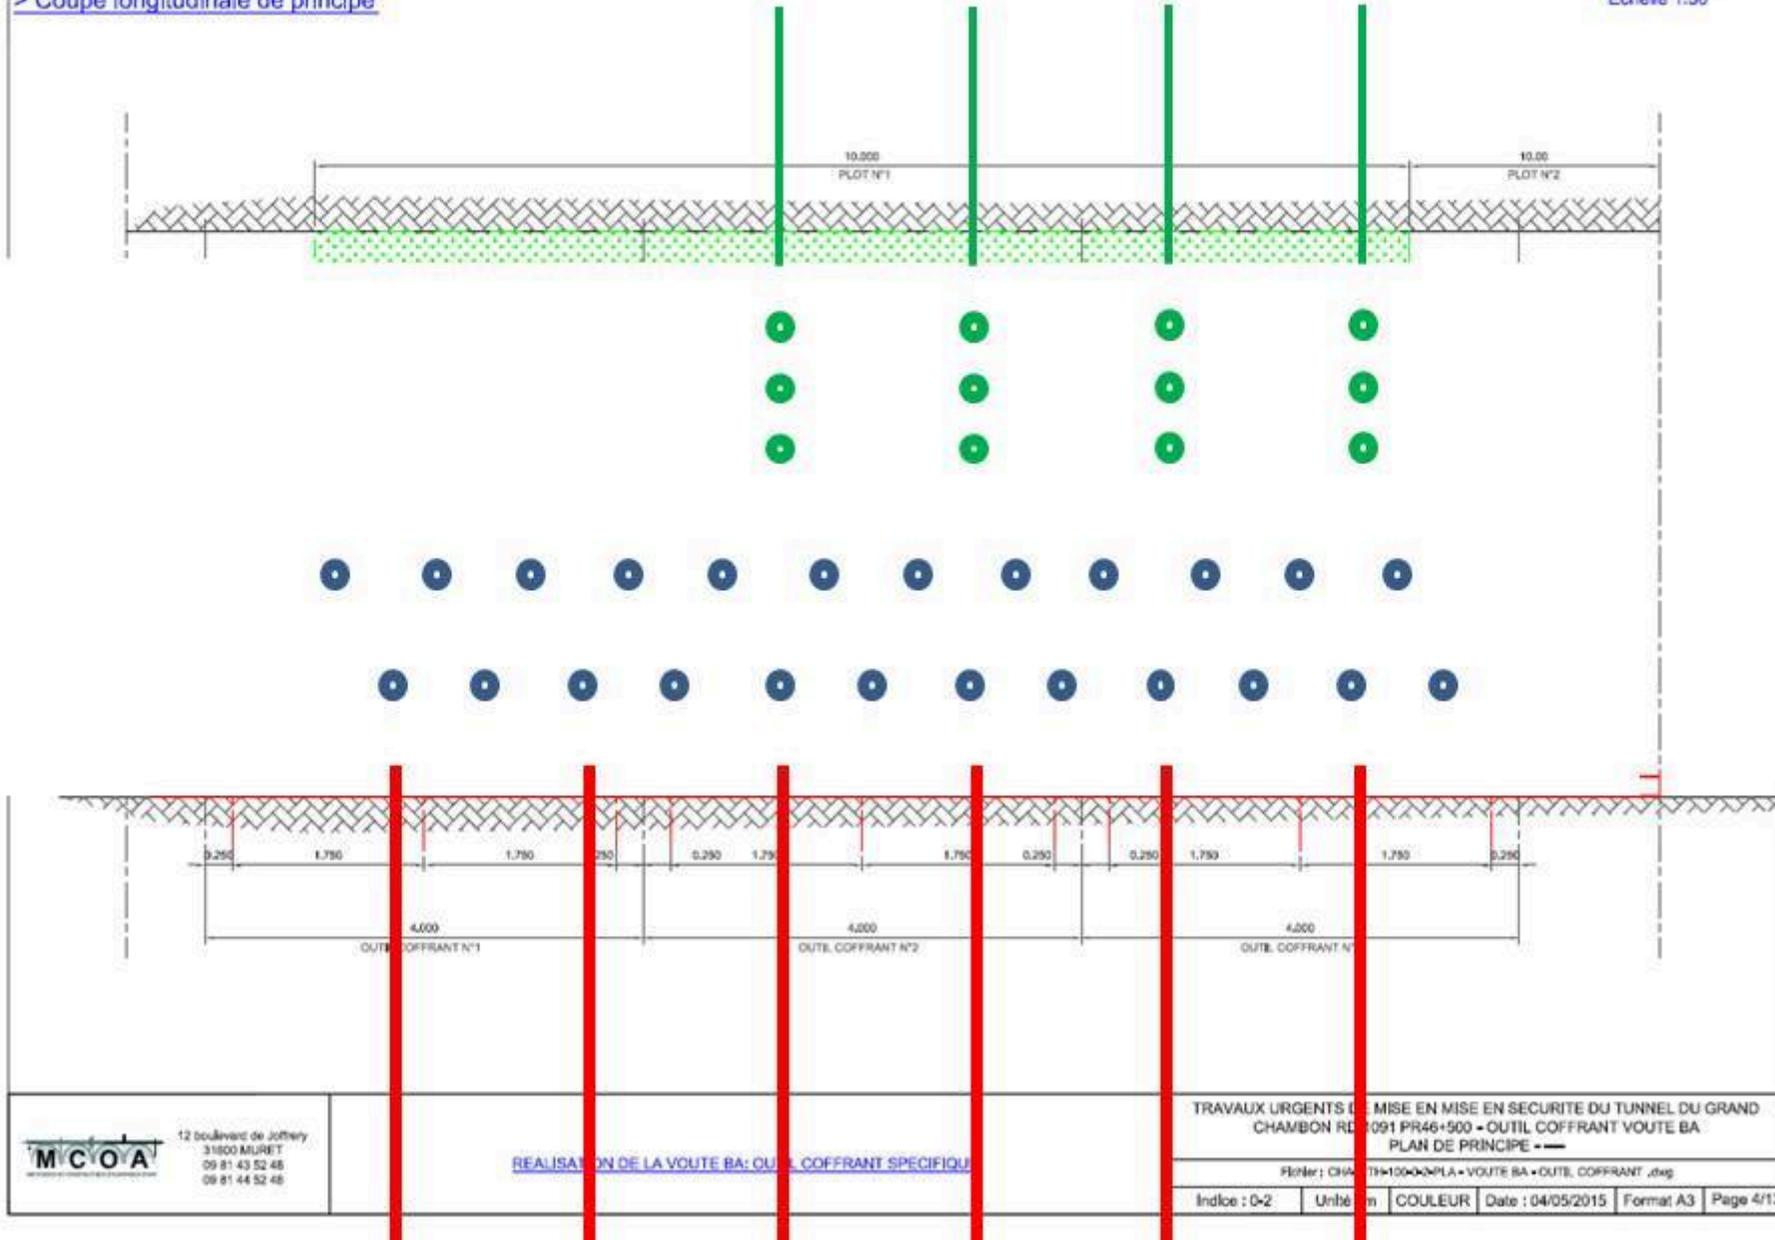
Coupe Longitudinale

> Coupe longitudinale de principe
